Rapport fra teknisk-hygiejnisk tilsyn på vandværk

Vandværk: Fårvang Vandværk AMBA

Tilsynsdato: 11. jan. 2019

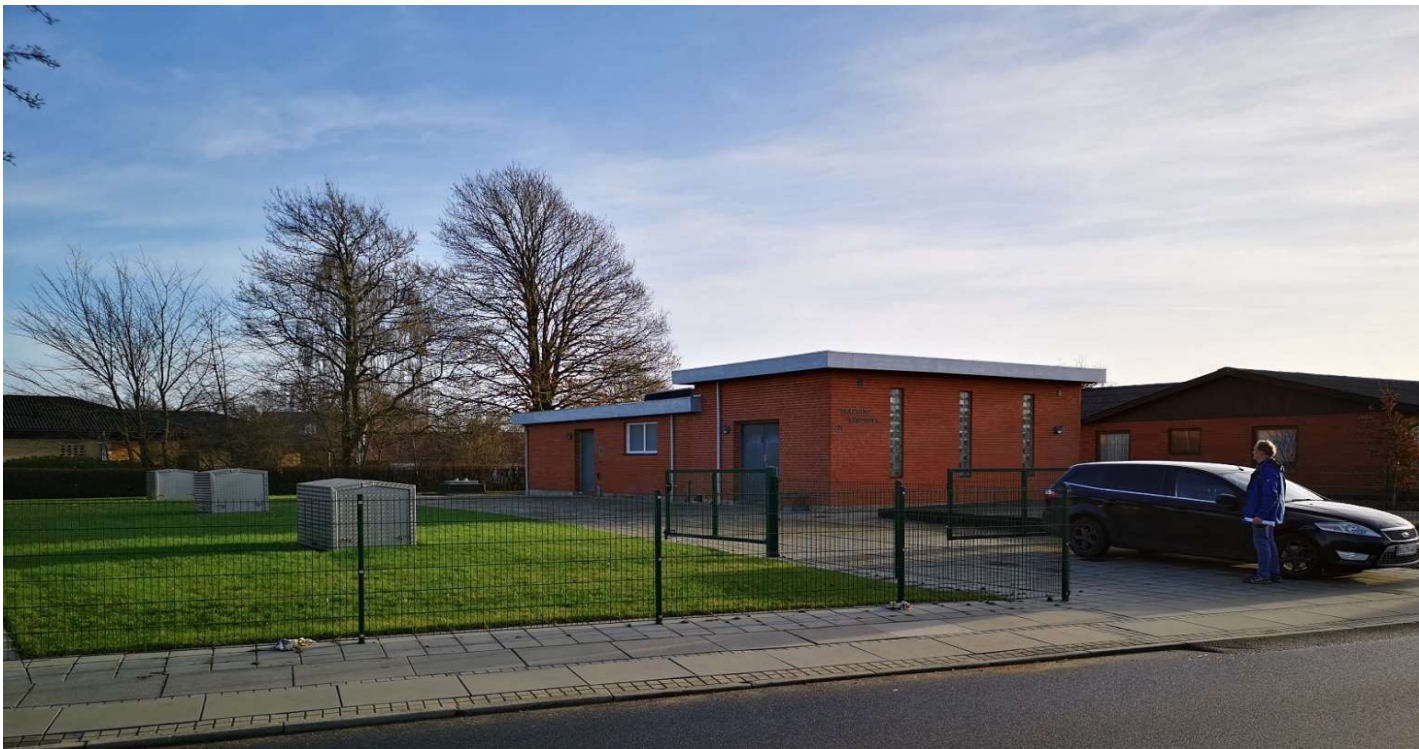
2 Vandværksgrund/-bygning

Udvenning vedligeholdelsesstand af vandværksbygningen? - tæt og robust klimaskal (tag, murværk, vinduer, døre) - ingen adgang for mus, fugle, padder og insekter	x				
Adgangssikring af vandværksbygningen? - dør skal være aflåst - elektronisk indbrudsalarm anbefales		x			Er kun forsynet med lås, der er ikke alarm på indgangsdør. Aftalt på tilsynet: Der vil snarest blive monteret elektronisk alarm på døren til vandværket.
Er vandværksbygningen ren/ryddelig? - Ingen oplag af stoffer/redskaber, der kan afgive stoffer/dampe der kan forringe vandkvaliteten	x				
Indvendig udførelse og vedligeholdelse af vandværksbygningen? - lofter, vægge og gulve bør være rene/tætte og helst med hygiejniske overflader især v/ åbne filtre - evt. gulv afløb skal være sikret mod rotter og tilbageløb af kloakvand - eventuelle ventilationsåbninger skal være forsynet med insektnet	x				
Forebyggelse mod fugt-/kondensproblemer? - installationer, gulve, vægge skal være tørre og uden kondens - der bør være affugteranlæg og bygningen skal være tæt	x

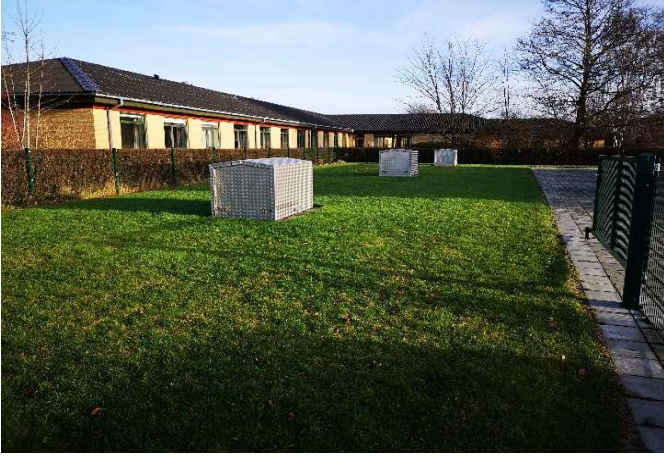
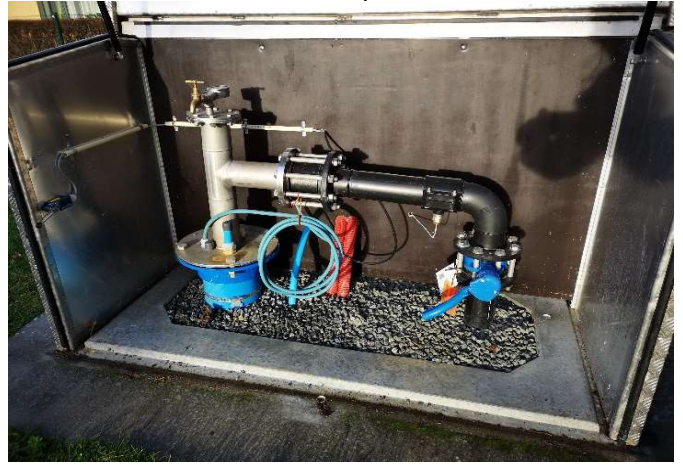
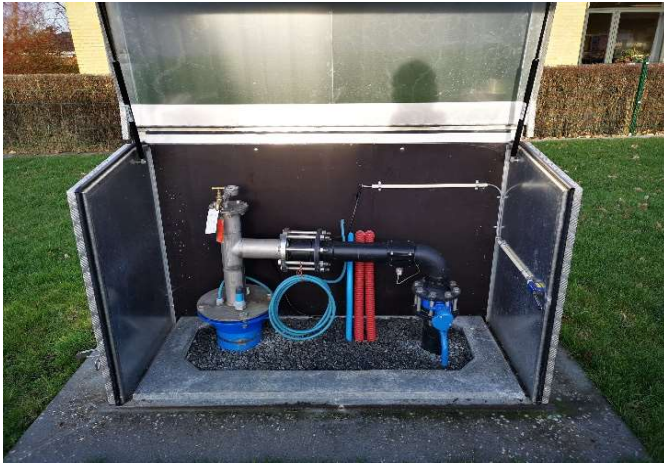
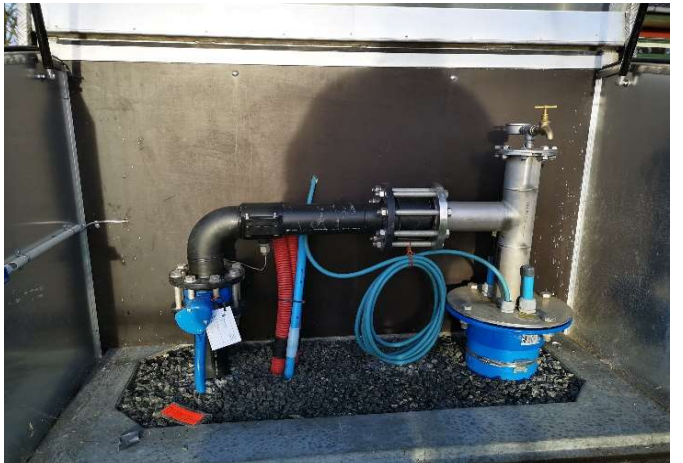
3 Kildeplads på vandværksgrunden med nærbilleder af de 3 råvandsstationer - alle i særdeles god stand!

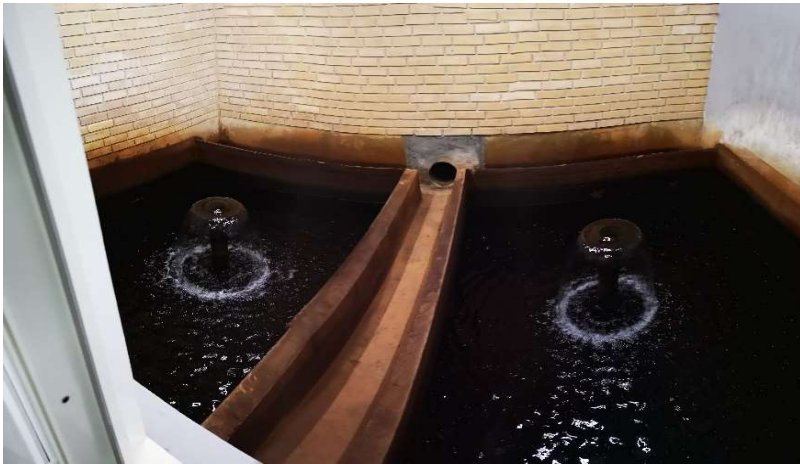
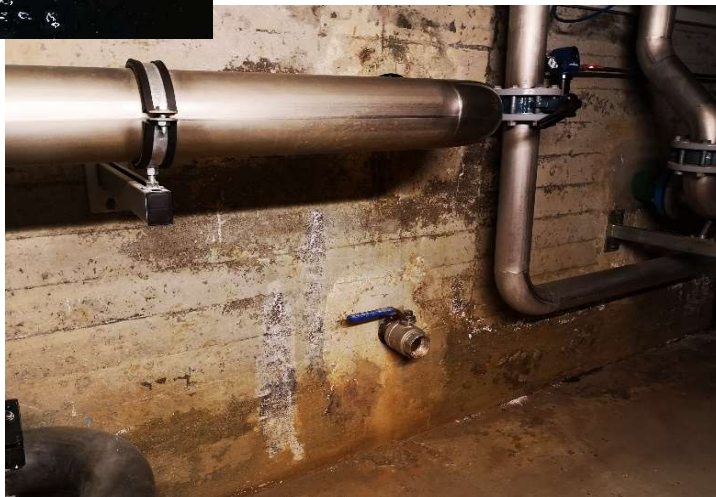
Kontrolpunkt med uddybende forklarende tekst	god	acceptabel	dårlig	IKKE vurderet	Bemærkninger
Kompressor til beluftning - luftfilter på ind sugning - automatisk udtømning af kondensvand fra tryktank - vand- og olieudskiller på luftafgang?	x				notér konstaterede problemer og løsningsforslag!
Åben beluftningsanlæg (iltningstrappe eller iltningstårn) - Insektnet i udluftningshuller til iltningstårn? - fremtræder i god hygiejnisk stand	x				
Trykfiltre - ingen væsentlig rusttæring - påfyldning af kalk foregår hygiejnisk forsvarligt		x			i 2015 blev oplyst at bundplade og fordelerdyse er ved at være gennemtæret hvorfor filtre planlægges udskiftet indenfor en kortere årrække!
Åbne filtre - ingen tegn på sammenkitning og kanaldannelse i filtersandet - filtersandet bør konstant være vanddækket	x				På tilsynet i 2015 kunne konstateres utæthed i det betonkar der rummer de åbne sandfiltre - der siver vand ud på gulvet i kælder fra bunden af de åbne sandfiltre. I 2016 blev de 2 kar der rummer de åbne filtre renoveret og tætnet. På dette tilsyn blev kælderen besigtiget i gen - nu er der ingen tegn på utætheder - reparatioen er således stadig effektiv - fint!

5 de åbne efterfiltre - ovenfra og nedefra - bemærk karret er helt tæt efter renoveringen i 2016

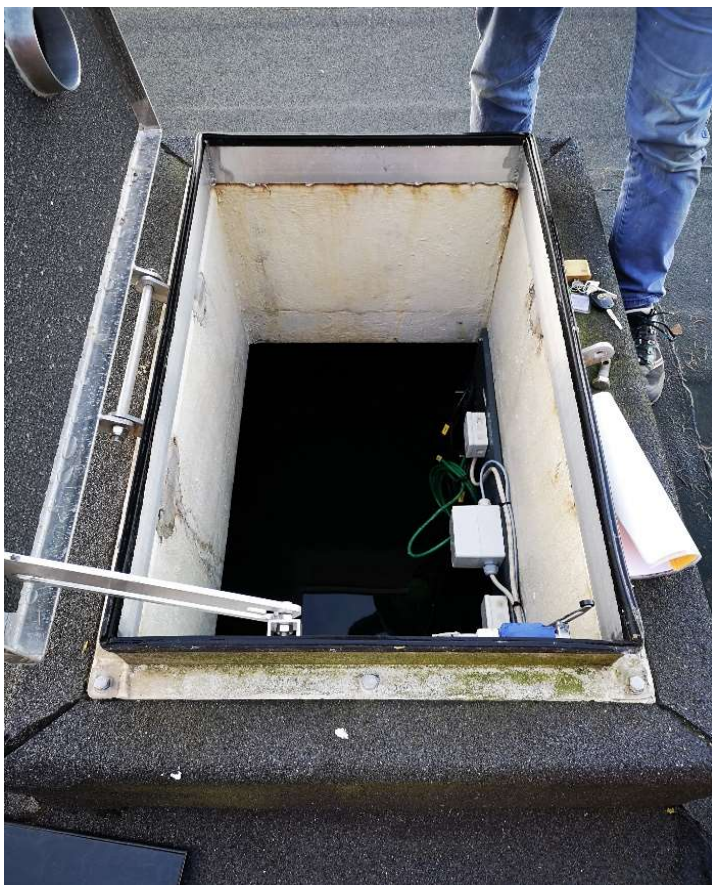
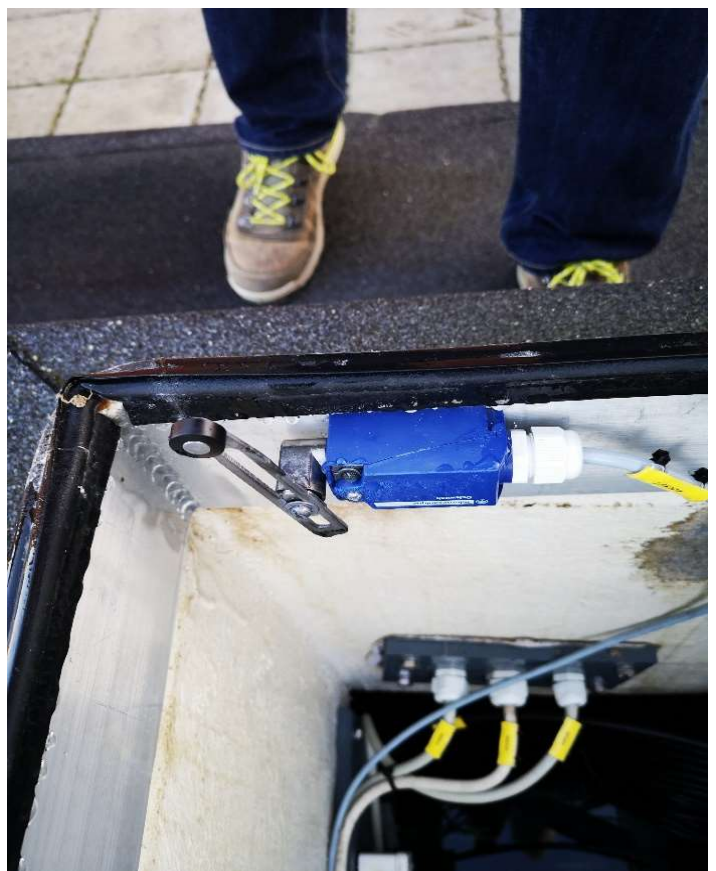
Rentvandstank tank B (ny tank etableret i 2013)					
Adgangssikring? - bør ligge bag hegn med aflåst låge - låg/dæksel skal være aflåst - elektronisk indbrudsalarm anbefales!	x				Ligger bag hegn, har lås og elektronisk alarm på dæksel.
Er åbninger beskyttet mod regn- og overfladevand, smådyr og anden forurening? - mandehul skal være ført mindst 20 cm over omgivende terræn - dæksel skal være helt tætsluttende (nedadbøjet kant med tætsluttende og gummiliste mellem karm og dæksel) - ventilationsrør skal være ført op i tørbrønden og enden skal være nedadbøjet og forsynet med insektnet - overløbsrør skal være sikret mod tilbageløb og mod adgang for rotter/smådyr - ingen brandhane direkte ned i tanken!	x				På tilsyn i 2015 er noteret: Overløbsrør er ført ud i en afløbsbrønd, der sandsynligvis har forbindelse til regnvandskloaken. Der er monteret en form for "højvandslukke" på overløbsrøret. Denne anordning vurderes ikke at give tilstrækkelig sikkerhed for at der under ingen omstændigheder kan løbe vand baglæns ind i rentvandstanken fra regnvandskloaken. Status konstateret på dette tilsyn: Vandværket har afkoblet overløbsrøret fra regnvandskloak og forsynet rørenden med en helt tætsluttende kontraventil - fint!

6 Dæksel til den nye rentvandstank - bemærk kontakt til elektronisk alarm (TH)

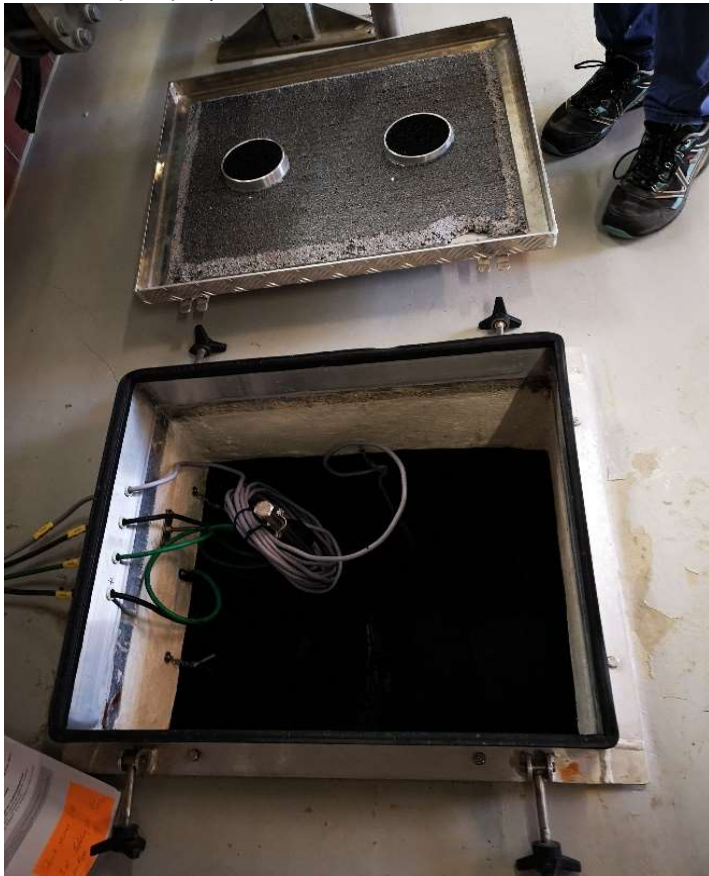
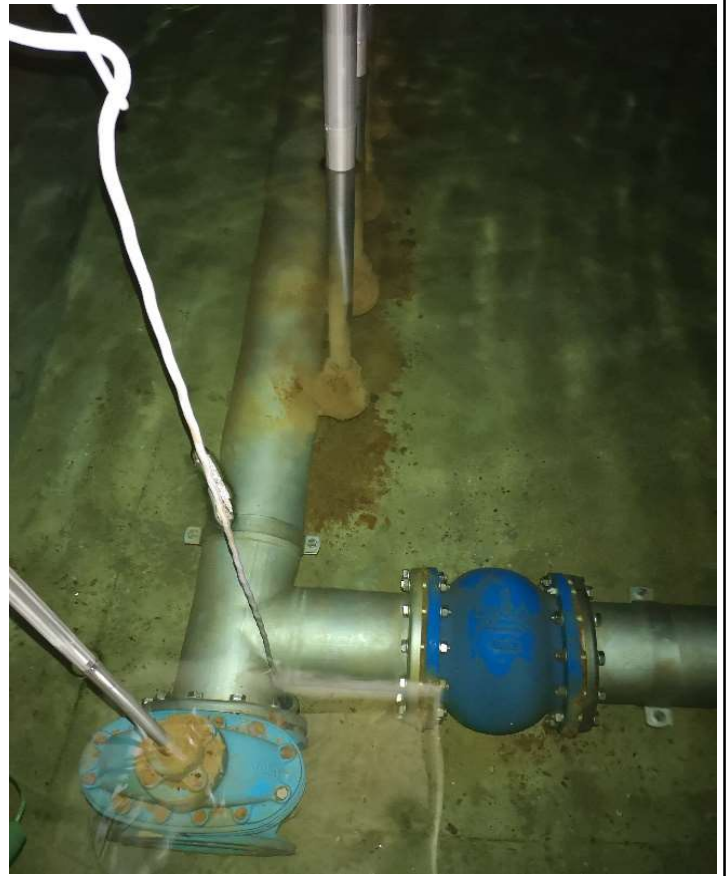
Kontrolpunkt	god	acceptabel	dårlig	IKKE vurderet	Bemærkninger
med uddybende forklarende tekst					notér konstaterede problemer og løsningsforslag!
Visuel vurdering af tankens hygiejniske tilstand - ingen væsentlige slamansamlinger på bund og sider - der må ikke tegn på snegle, insekter og andre urenheder i tanken - Ingen tegn på revner og utætheder - ingen indtrængning af træerødder		x			Tank fremstår generelt ren og hygiejnisk. Der kunne dog igen konstateres små okkeransamlinger på bunden under indtagene til rentvandspumperne. Dette problem har vandværket drøftet med Silhorko (leverandøren), der hævder at det ikke kan undgås at der drysser lidt rust/okker ud fra kontraventilerne på indtagene til rentvandspumperne
Forbyggelse mod risiko for indtrængning af træerødder? - Ingen træer/buske indenfor min. 5 meter fra tanken!	x				
Regelmæssig inspektion / oprensning af rentvandtank? - bør udføres regelmæssigt minimum hvert 5. år	x				Er oprenset og inspiceret v/ OH-dyk i 2018. Inspektionsrapport/video foreligger. Tanken er i god stand!

7 Dæksel og kik ned i den gamle rentvandstank (okker på bunden stammer fra kontraventiler på indsugning til rentvandspumper)

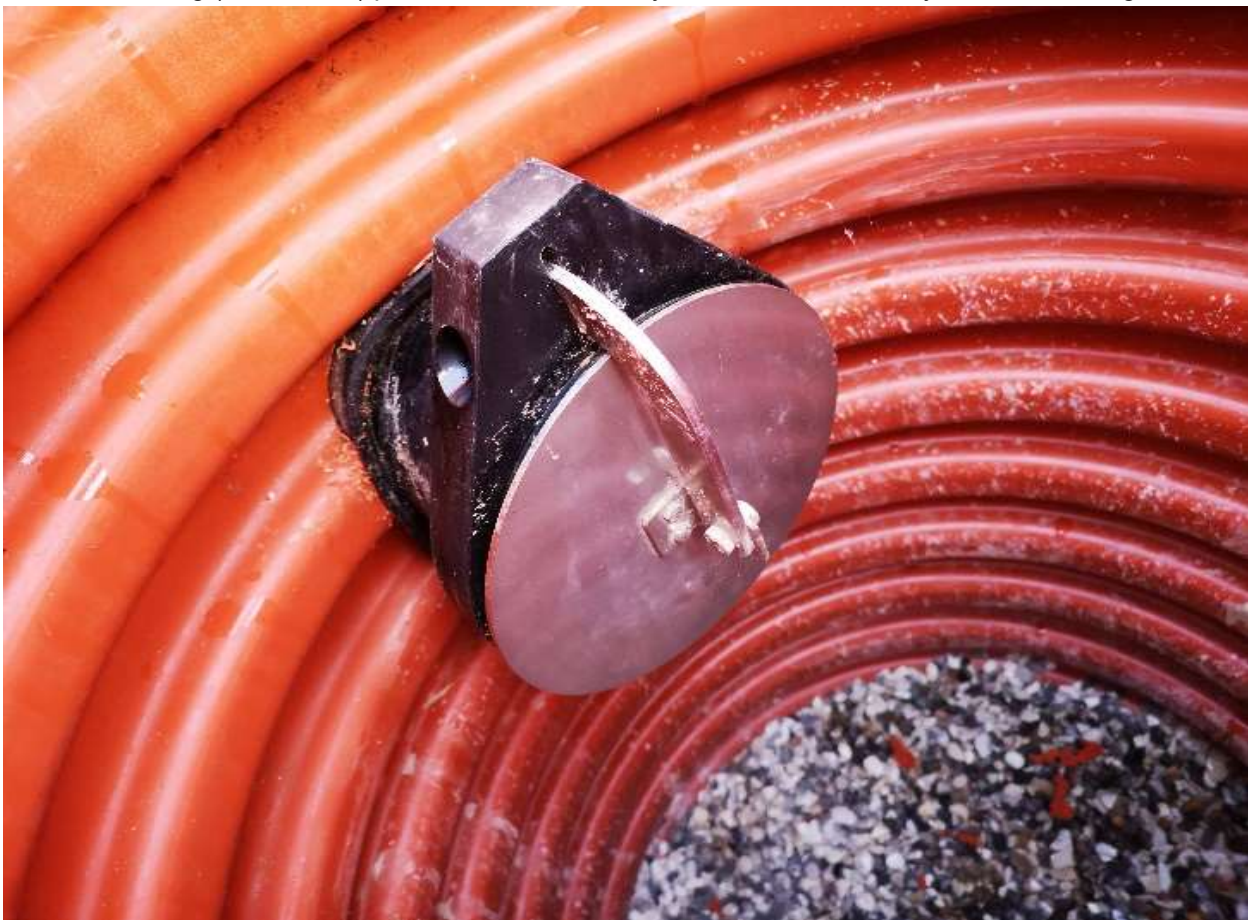
8 Nye lukkeanordning (kontraventil) på overløbsrør fra den nye rentvandstank - er ny sikret mod tilbageløb!
